Kamerbrief onderzoek afgebroken windturbine Flevoland

# Waarom brak de windmolen op de Eemmeerdijk af?

# Eemmeerdijk T7

Onderzoeksresultaten en aanbevelingen

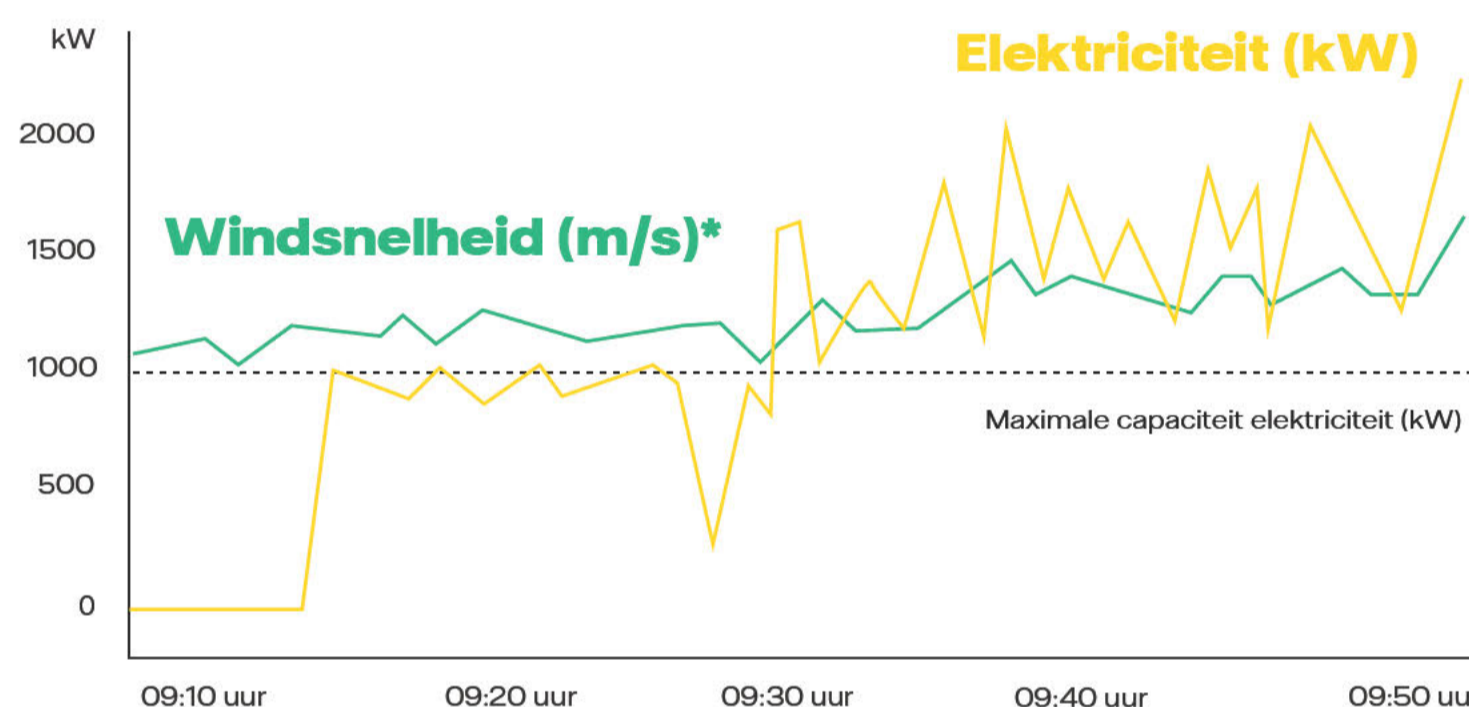
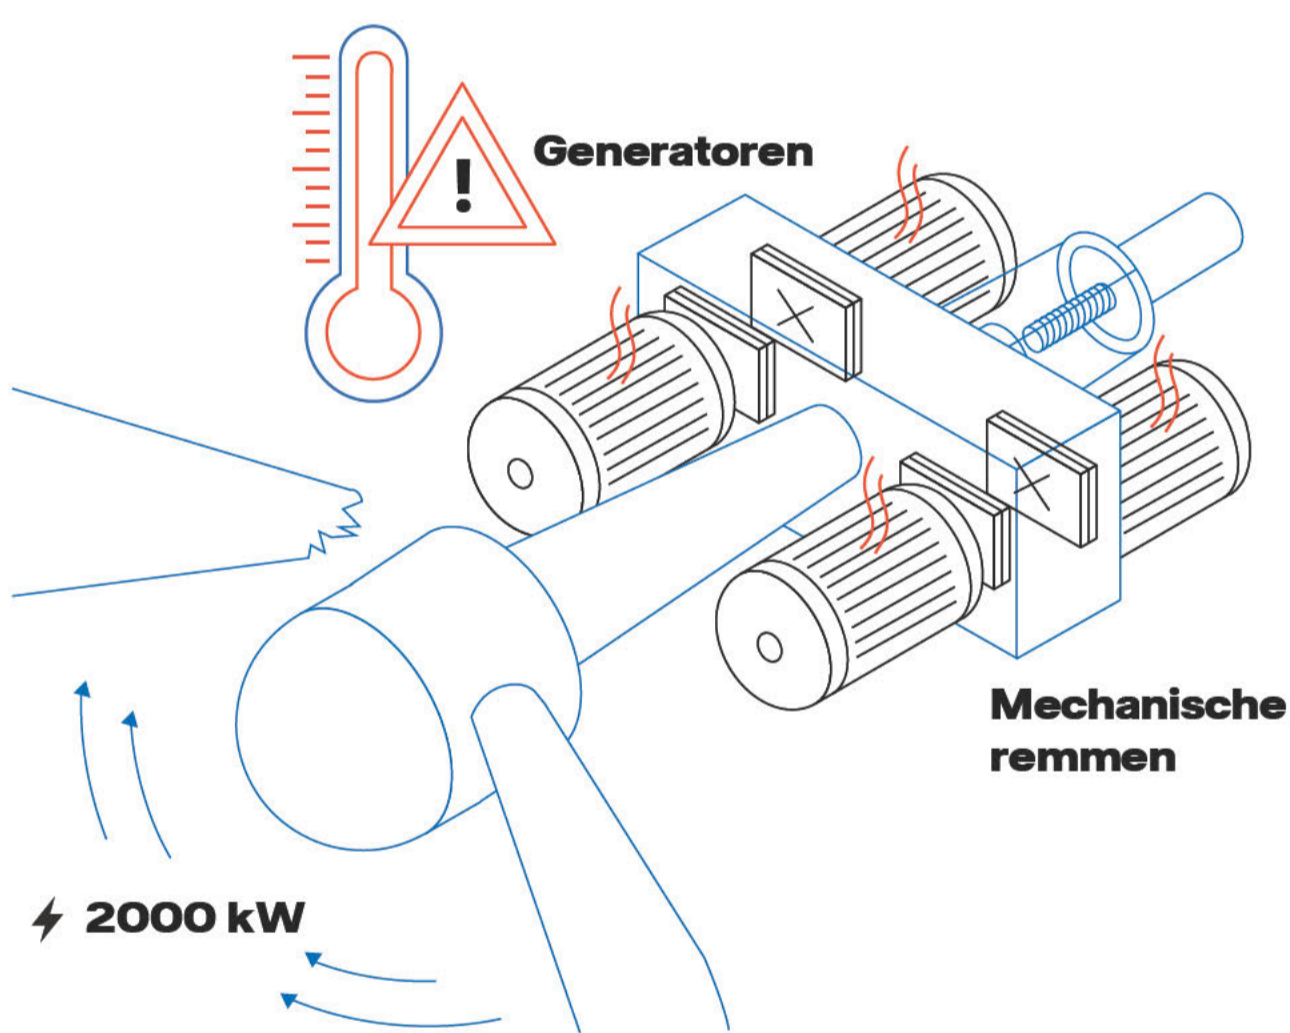
## 2. Harde wind

De wind trok aan en de bladen ving te veel wind. De mechanische rem was niet in staat om de turbine te stoppen. Die produceerde daardoor tweemaal zoveel elektriciteit als waar hij voor werd ontworpen.

\* De windsnelheid lag rond de 11 - 14 m/s. Afgebeeld is windsnelheid x 100.

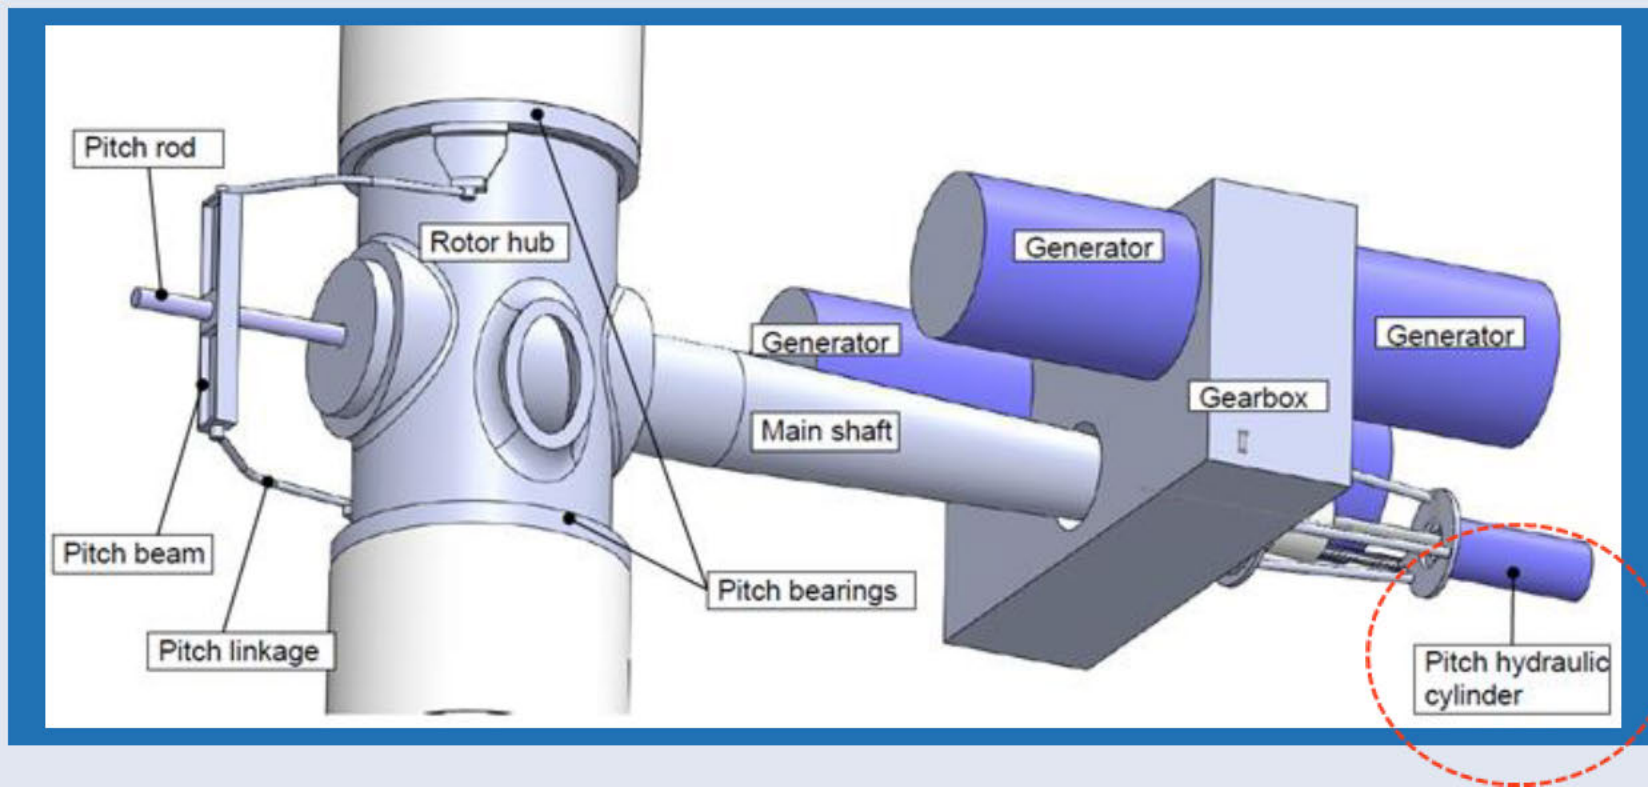
## Directe aanleiding incident: een losgetrilde pitch cilinder

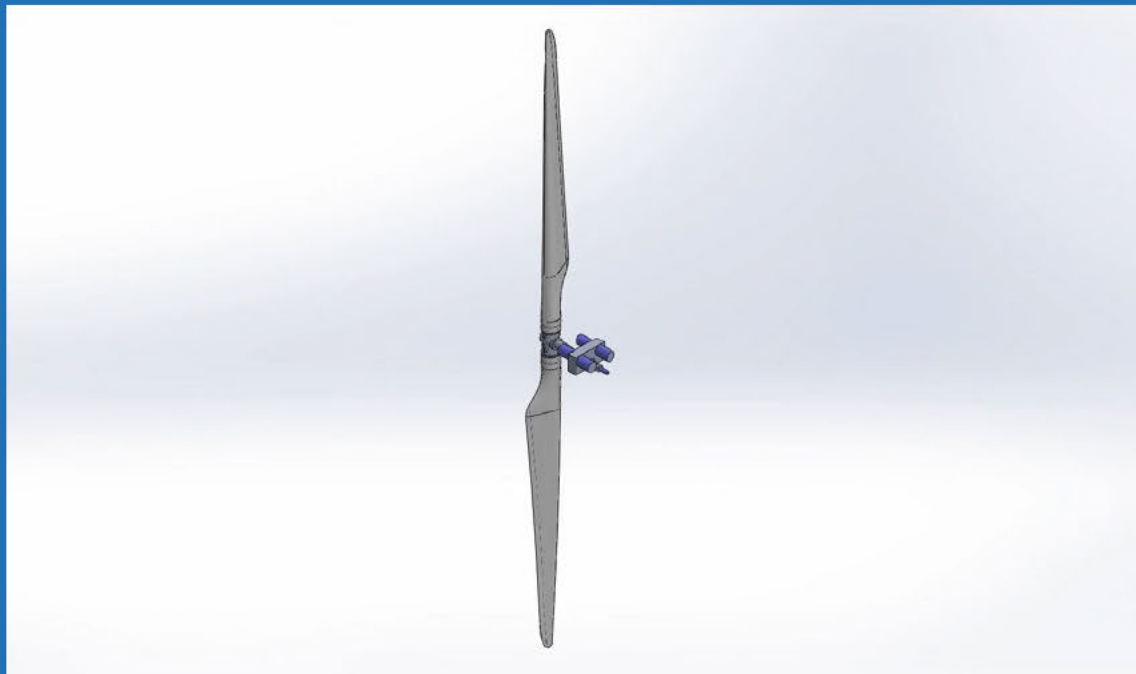
## Directe aanleiding incident: een losgetrilde pitch cilinder

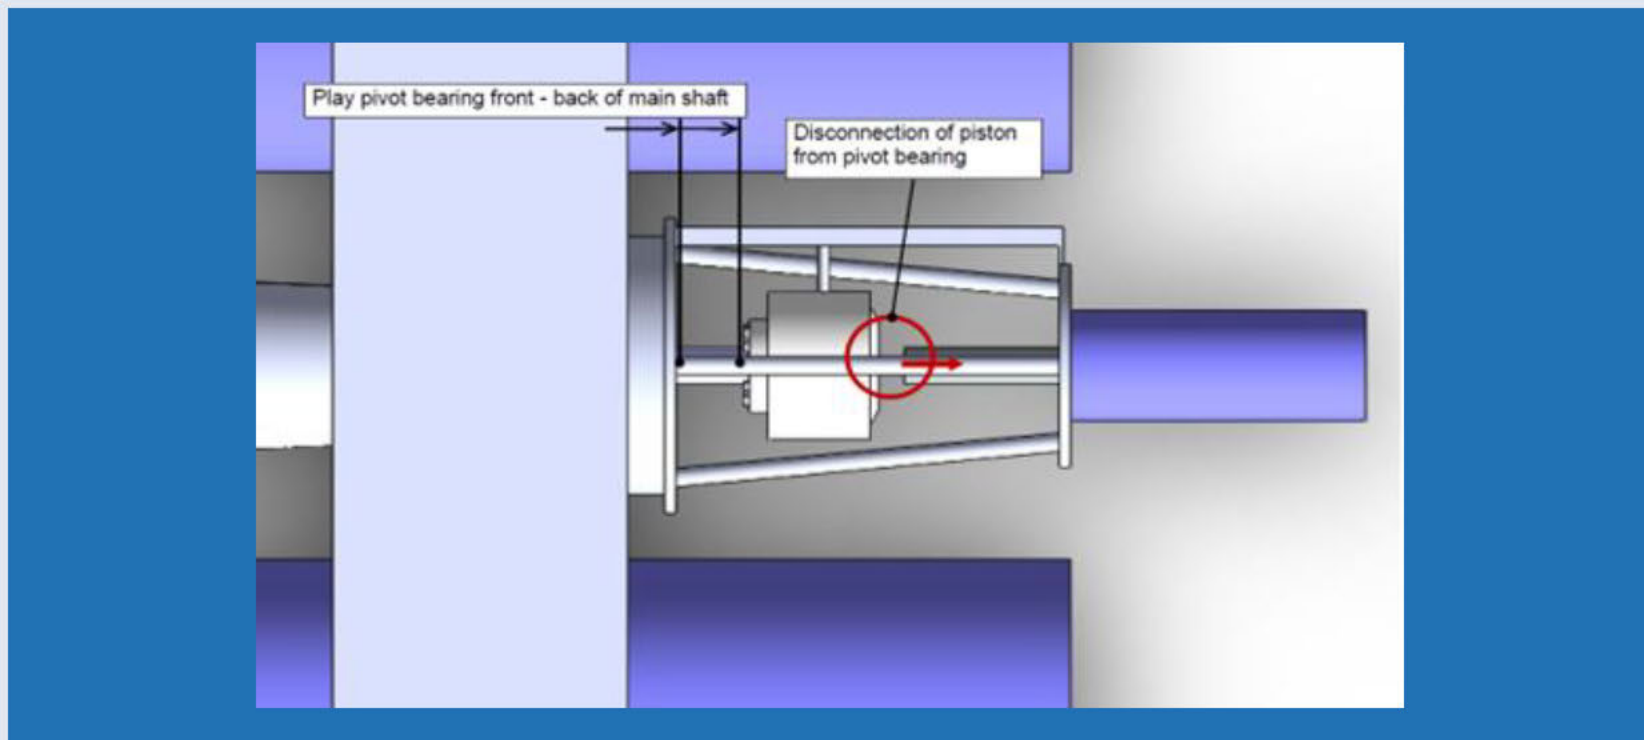
## Directe aanleiding incident: een losgetrilde pitch cilinder

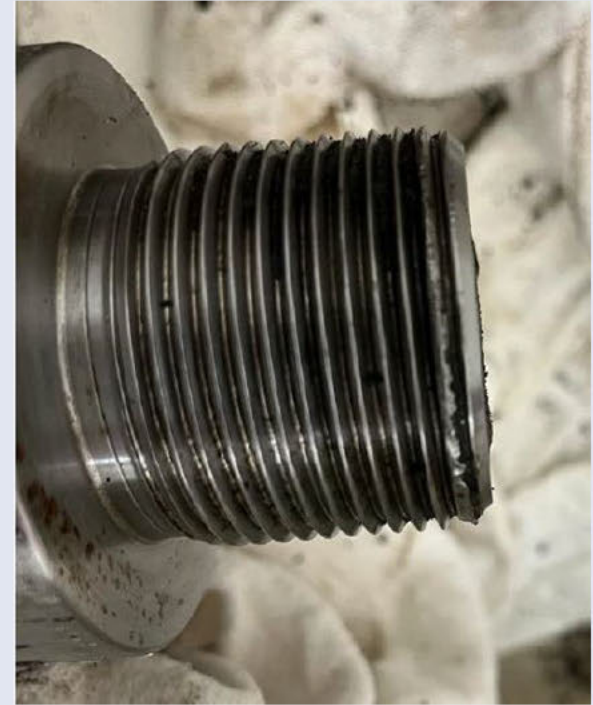
## Inadequaat onderhoud - nieuwe pitch cilinder niet correct geïnstalleerd

- De pitch cilinder is afgelopen najaar (oktober 2022) vervangen.
- Tijdens de vervanging is de schroefdraad onvoldoende gereinigd en is er geen Loctite gebruikt. Dat middel is bedoeld om de schroefverbinding te borgen.
- Loctite is een anaerobe lijm die wordt aangebracht op de schroefdraden van bevestigingsmiddelen. De lijm hardt uit tot een thermohardende kunststof die de schroefdraden borgt tot één geheel.
- Door het ontbreken van Loctite én het verouderde ontwerp van de veiligheidssystemen kon de cilinder uiteindelijk lostrillen en dit incident inleiden.
- Het onderhoud wordt uitgevoerd door externe partijen, maar valt onder de verantwoordelijkheid van Vattenfall.

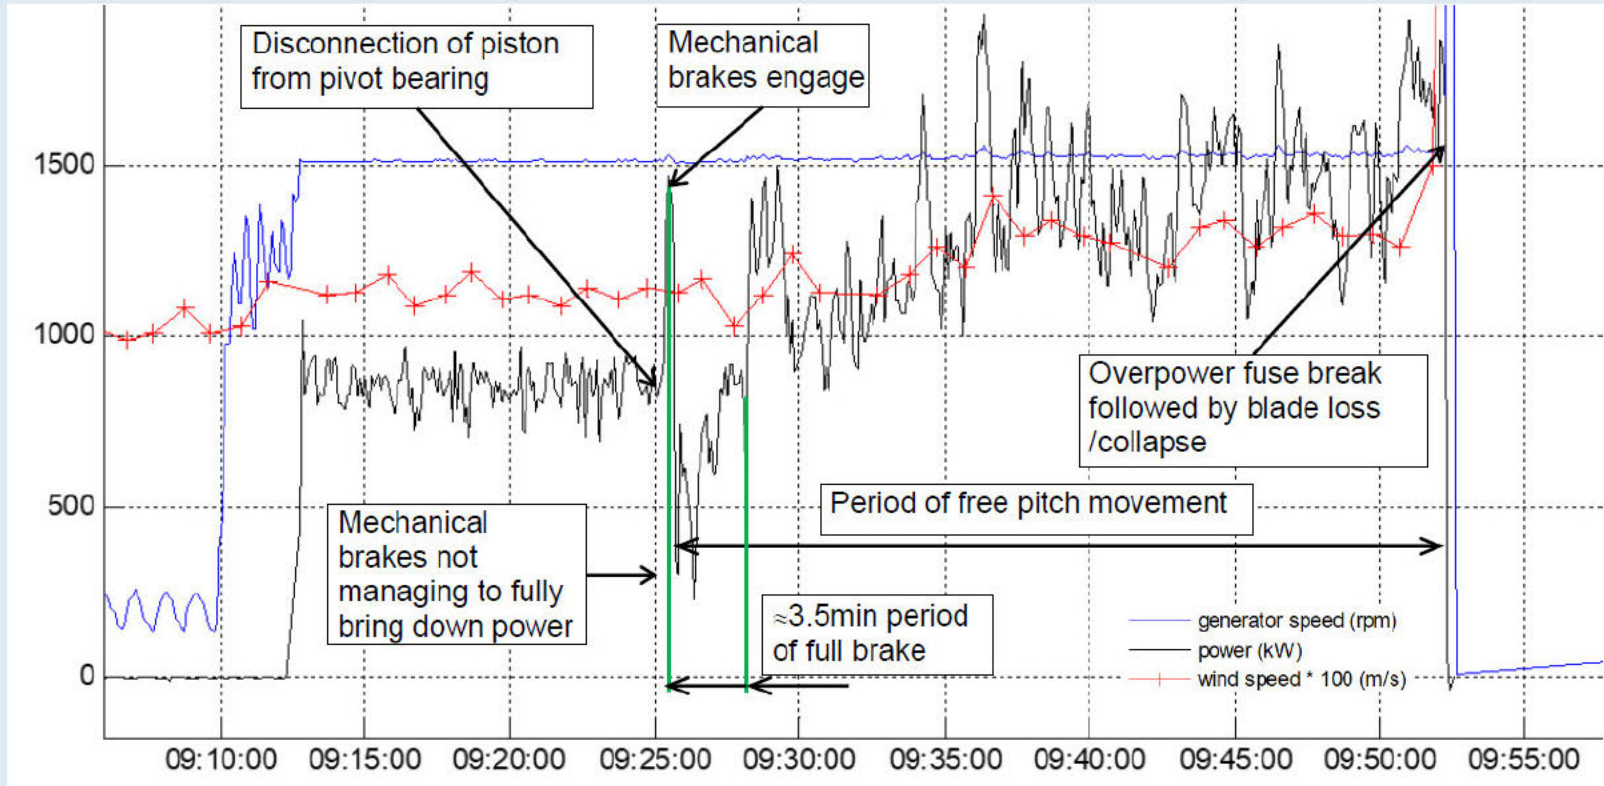
# Volgorde van gebeurtenissen

Pitch cilinder los	Mechanische rem faalt	Generator valt uit	Blad breekt af	Toren breekt af
<p>Zonder werkende pitch cilinder kunnen de bladen naar een stand draaien waarmee maximale wind wordt gevangen.</p> <p>De wind trekt aan en de bladen vangen veel te veel wind, maar ze kunnen niet meer in een andere stand worden gezet.</p>	<p>De mechanische rem treedt in werking, maar is niet in staat om de turbine te stoppen.</p>	<p>De turbine levert vervolgens tweemaal het vermogen waarvoor hij is ontworpen.</p> <p>De generatoren in de turbine kunnen die hoeveelheid na verloop van tijd niet meer verwerken en vallen uit.</p>	<p>De bladen gaan steeds sneller draaien nu ze niet meer worden geremd door de generatoren. Uiteindelijk breekt een blad af. Het komt neer in een akker.</p>	<p>De turbine raakt uit balans. Er komt zoveel kracht op de toren te staan dat deze afbreekt.</p>
